Toelichting op de staat van onderhoud

Poldermolen De Hersteller te Sintjohannesga

Eigenaar: Molenstichting De Hersteller
Monumentnr: 359671
Projectnr: 8464_NZ_2023135

Opname datum: 25 januari 2024

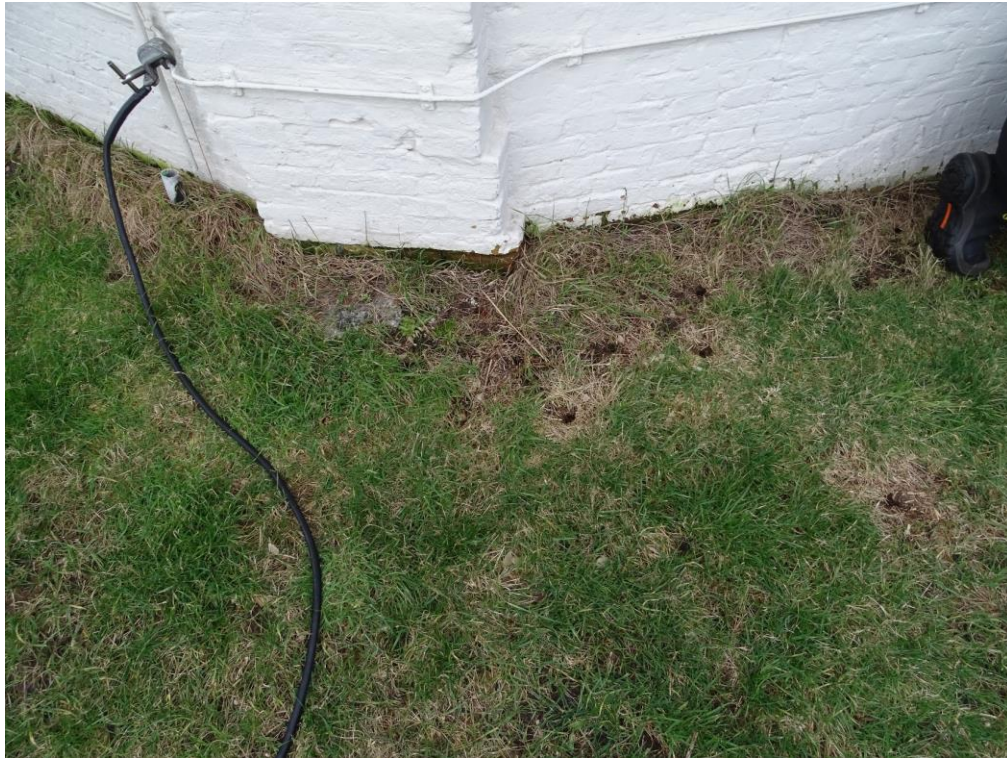
Foto 12.

In de molenbelt zijn verspreid gaten aanwezig door muizen. De muizen komen via de gaten in de belt de molen binnen.

Detail van de gaten in de molenbelt door muizen.

Technische staat: 3. Redelijk

Mogelijk de grond ter plaatse van de spaarbogen af te graven en dit dicht te maken, mogelijk middels beton of metselen om het toetreden van de muizen in de woningen in enige mate te voorkomen.

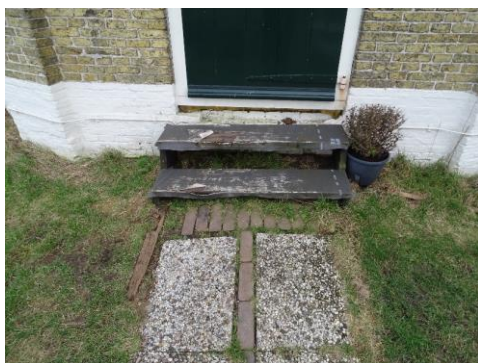
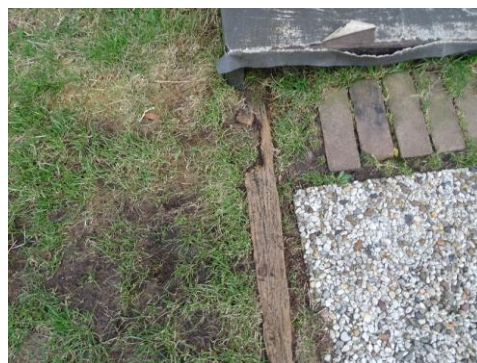
Foto 14 & 15.

De bestrating voor de molen, naar de toegangsdeur, is plaatselijk verzakt. De twee houten opsluitbanden langs de bestrating zijn sterk door houtrot aangetast.

Detail van de verzakking van de bestrating en de sterk aangetaste opsluitband.

Technische staat: 3. Redelijk

De bestaande bestrating te demonteren tezamen met de opsluitbanden. De houten opsluitbanden te vervangen conform de bestaande houtsoort en afmetingen. Het zandbed onder de bestrating aan te vullen en met schoon straatzand en de bestrating te herleggen.

15.	Bestrating	De verzakte tegels tijdelijk te demonteren en het zand aanvullen/uitvlakken de tegels herplaatsen en de houten opsluitbanden langs de bestrating te vervangen.	4

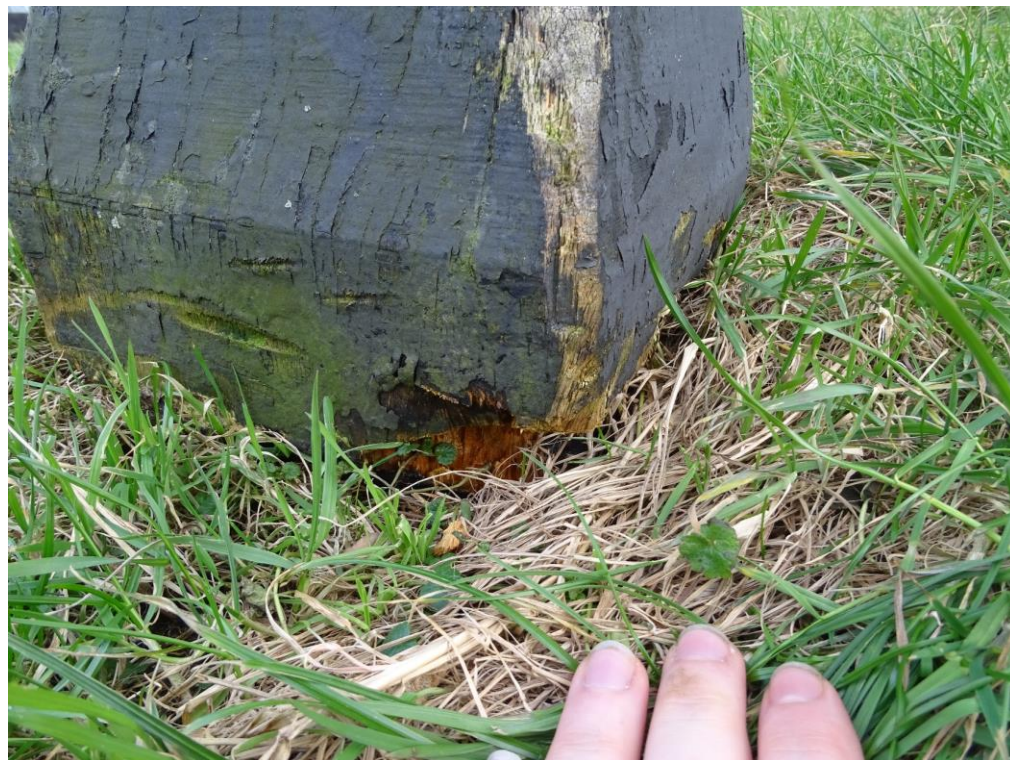
Foto 16.

Eén van de kruipalen is op maaiveld hoogte door houtrot aangetast.

Detail van de houtrot aantasting in één van de kruipalen.

Technische staat: 3. Redelijk

De door houtrot aangetaste kruipaal op termijn te herstellen, dan wel te vervangen door een nieuwe paal met afmetingen en detaillering conform de bestaande situatie.

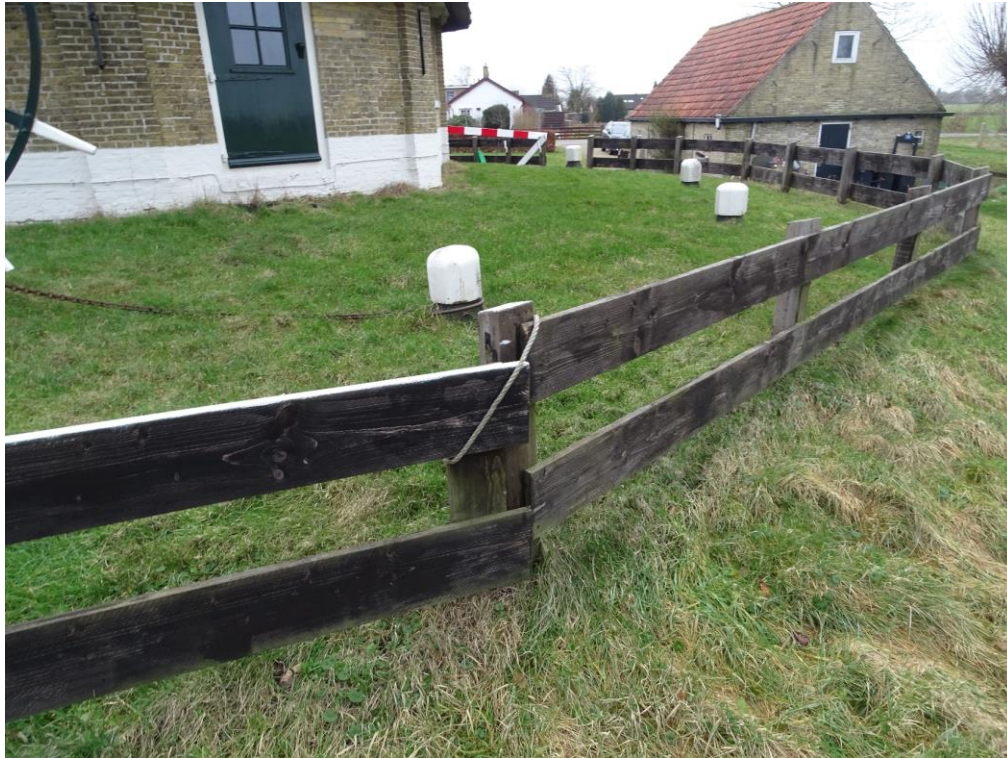
Foto 17.

Het toegangshek, aan de oostzijde, is onvoldoende stevig door het grote formaat en dat er geen schoren aanwezig zijn.

Detail van de verzakking van het toegangshek.

Technische staat: 3. Redelijk

Het doorhangende toegangshek aan de oostzijde te verstevigen, voorzien van een schoor.
De bestaande, te kleine kruishengens, vervangen door hengen welke beter geschikt zijn voor de huidige situatie.

17.	Hekwerk	Het grote hek t.b.v. de bereikbaarheid van materieel naar de belt te herstellen, een schoor aan te brengen en hengen met voldoende draagvermogen aan te brengen.	3

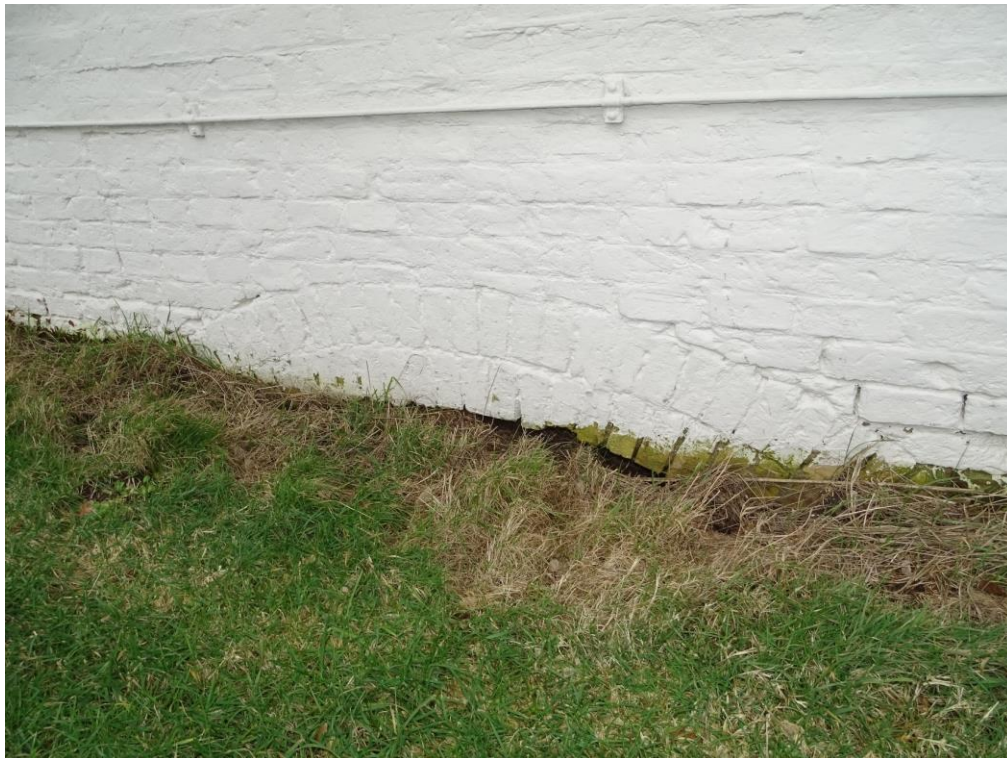
Foto 20.

In het metselwerk rondom het maaiveld zijn plaatselijk openingen van de spaarbogen waarneembaar, hierdoor kan mogelijke ongedierte of inwatering ontstaan, te rekenen op het ophogen van de molenbelt, dan wel het verwerken van grond onder de spaarbogen. Er zijn geen bijzonderheden geconstateerd die wijzen op gebreken aan de fundering. Bij de damwand aan de zuidzijde van de molen komt plaatselijk begroeiing tussen de planken door. Hierdoor kan mogelijk langer vocht toetreding ontstaan met op termijn houtrot en verzakkingen van het grondwerk tot gevolg.

Detail van een zichtbaar deel van een spaarboog.

Technische staat: 3. Redelijk (damwanden) – (fundering)

Periodiek de begroeiing rondom de damwand te verwijderen en mogelijk kleine herstelwerkzaamheden aan het houtwerk uit te voeren. Bij de spaarbogen het grondwerk aan te vullen en de belt inzaaien.

20.	Damwand	De begroeiing tussen de damwand verwijderen en plaatselijke hout aantastingen te herstellen.	3
20.	Fundering	Het grondwerk t.p.v. de spaarbogen ophogen en verdichten.	3

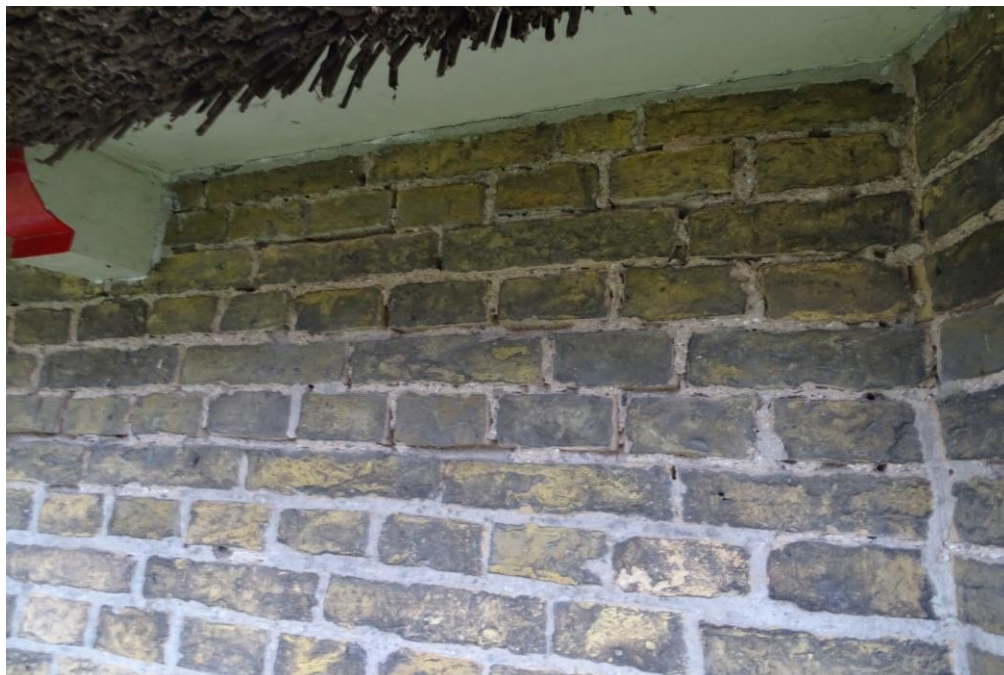
Foto 22.

Verspreid over alle veldmuren is voegwerk versleten, uitgespoeld. Bij de toegangsdeur ontbreken diverse stenen, onder de onderdorpel is pur schuim aanwezig. Van enkele rollagen langs de kardoezen is plaatselijk scheurvorming aanwezig. Bij de sluitsteen boven de voormalige voorwaterloop is scheurvorming aanwezig door voeg- en metselwerk, het voegwerk rondom de gedenksteen is tevens gescheurd. Op maaiveld hoogte is plaatselijk uitgespoeld voegwerk aanwezig.

Detail van divers verweerd voegwerk in één van de veldmuren.

Technische staat: 3. Redelijk

Het voegwerk, waar dit dermate verweerd is, te herstellen conform het oorspronkelijke voegwerk. Voorafgaand een mortelonderzoek uit te voeren. De rollaag onder de toegangsdeur aanhelen, hiervoor dient het aanwezige verfwerk verwijderd te worden t.b.v. de hechting. Na voldoende droging de afwerking herstellen conform het omliggende werk. Bij werkzaamheden rondom het oudste voegwerk van de veldmuren dient na het herstelwerk het nieuwe voegwerk te patineren zodanig dat het nieuwe werk minder opvalt. Op maaiveld hoogte te rekenen op het plaatselijk inboeten van enkele verschilverde stenen, deze na voldoende drogen te schilderen conform het omliggende schilderwerk.

22.	Voegwerk	Verspreid over diverse veldmuren het voegwerk te herstellen, voor de uitvoering van enige herstelwerkzaamheden het bestaande voegwerk te onderzoeken t.b.v. de samenstelling. Bij herstelwerk aan en om het oude voegwerk, nieuw werk te patineren om kleurverschillen te beperken.	3

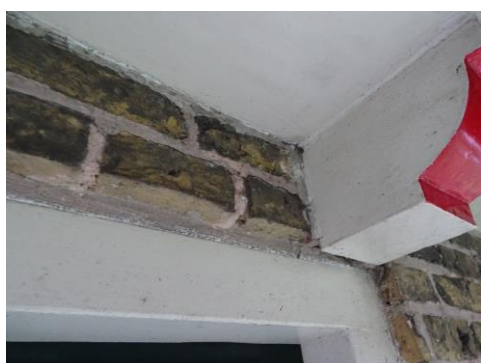
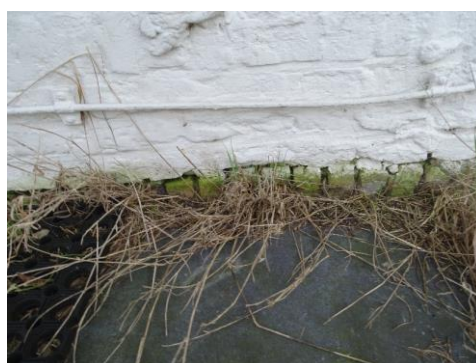
Foto 23 & 24.

Detail van een los gescheurde rollaag en uitgespoeld voegwerk bij een spaarboog.

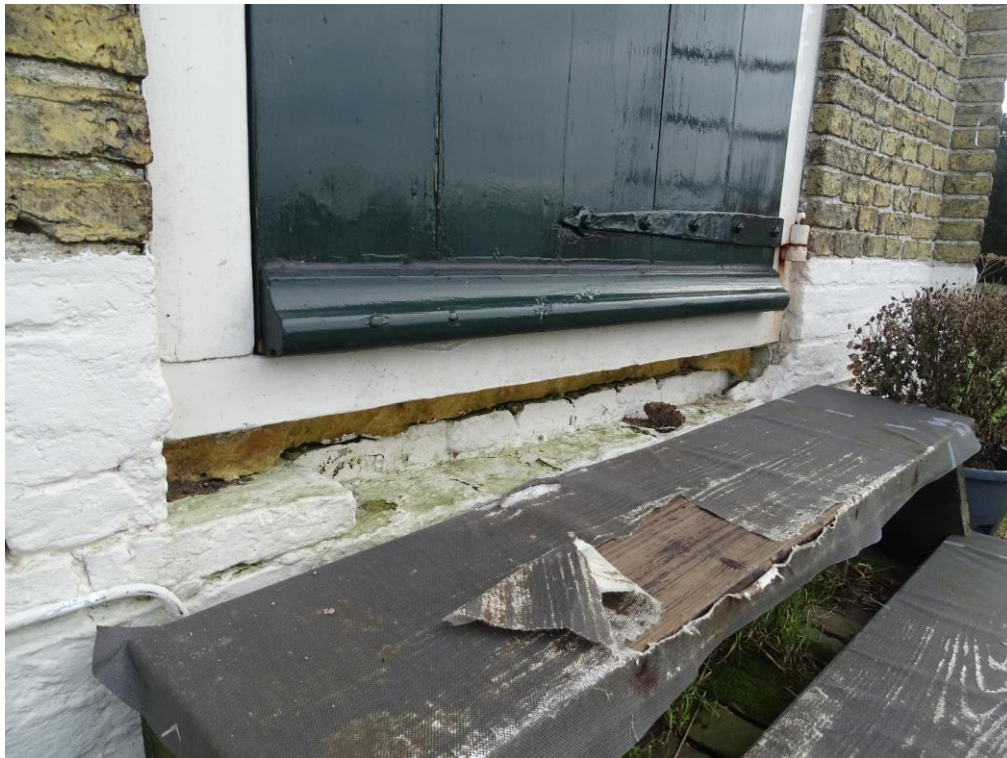
Foto 25.

Detail van purschuim onder de toegangsdeur met diverse ontbrekende stenen.

22.	Inboetwerk	Onder de toegangsdeur het aanwezige purschuim plaatselijk verwijderen, de ondergrond ontdoen vna verflagen en stenen inboeten, na droging het betreffende metsel- en voegwerk schilderen. Inboetwerk uit te voeren ter plaatse van de verschilverende stenen op maaiveld hoogte aan de zuidzijde.	3

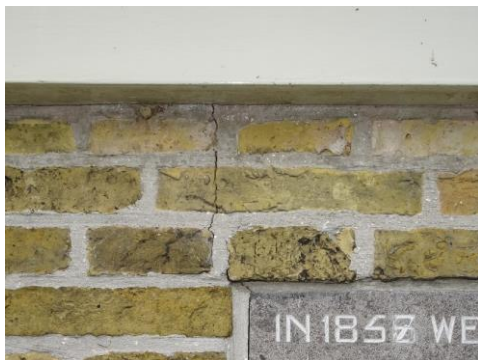
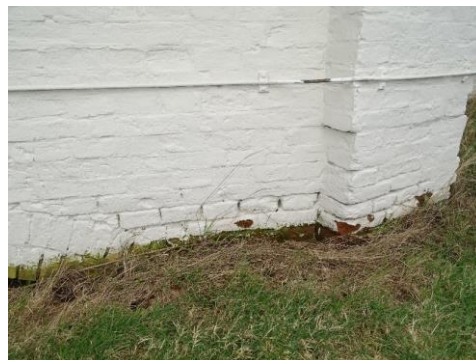
Foto 26 & 27.

Detail van scheurvorming in het metsel- en voegwerk tezamen met verschilverende stenen op maaiveldhoogte.

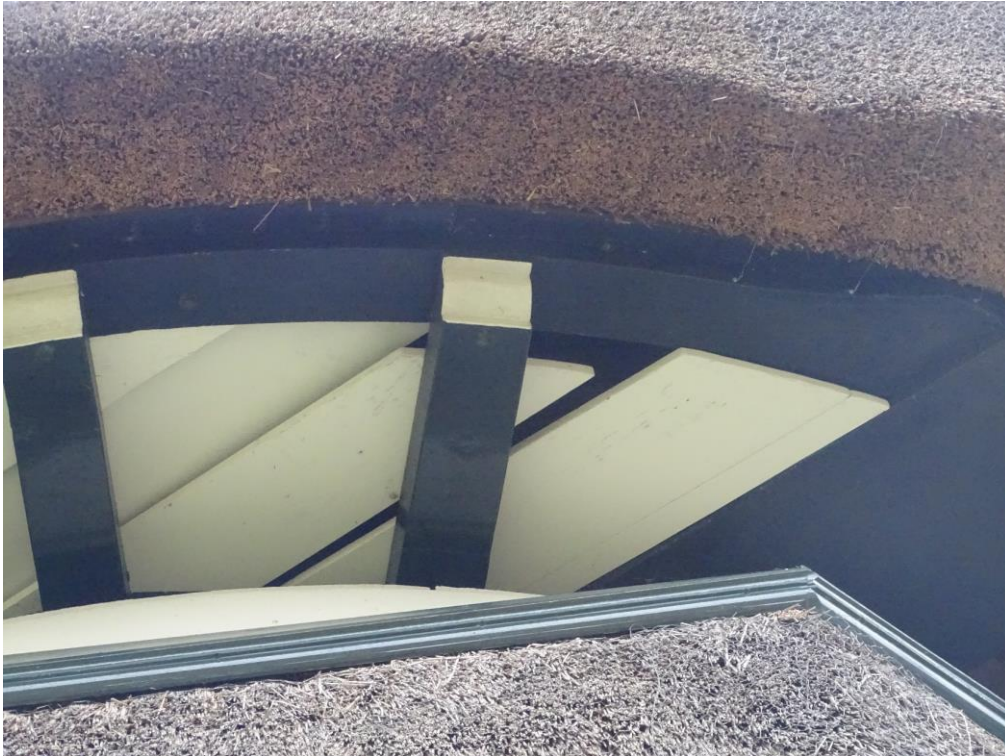
Foto 31.

Bij het merendeel van de vloeren zijn, voor zover waarneembaar geen gebreken waargenomen. Delen van de roostervloer liggen los.

Detail van enkele verschoven/losliggende planken van de roostervloer.

Technische staat: 3. Redelijk

De losse delen van de roostervloer te herplaatsen op de roosterhouten, eventueel een wervel aan te brengen om te voorkomen dat de delen ongewenst loskomen.

STABU	Onderdeel	Gebrek/werkzaamheden	Urgentie
24.	Roostervloer	De losse planken van de roostervloer heleggen.	2
17.	Kruipalen	De door houtrot aangetaste kruipaal op termijn te vernieuwen.	3

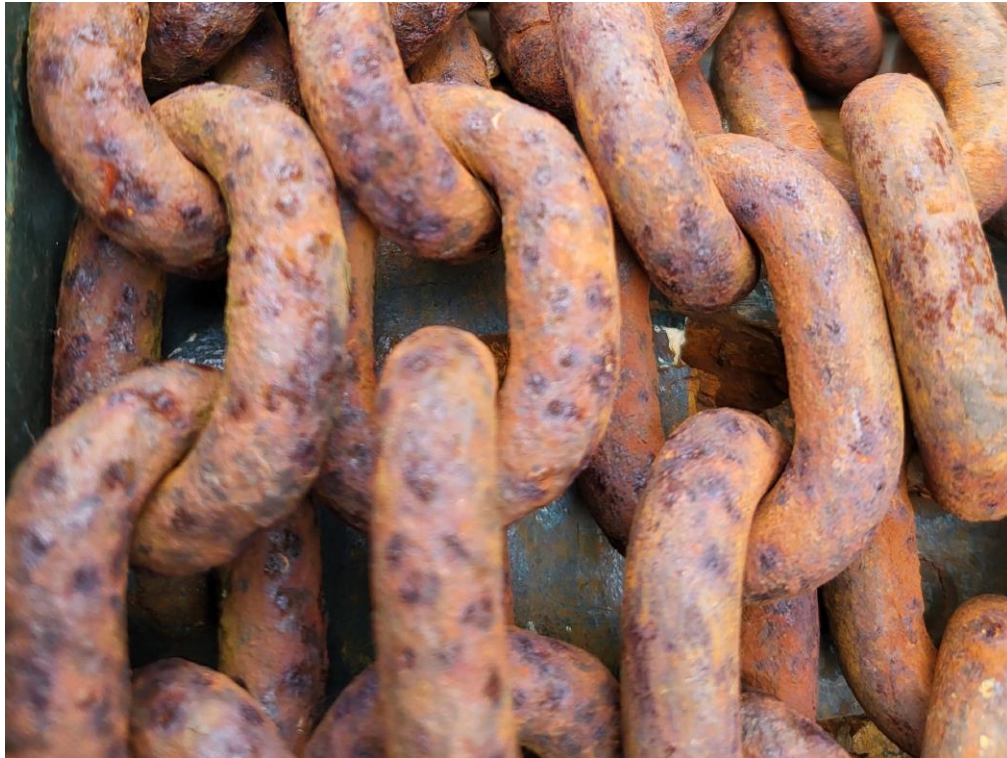
Op diverse delen van de staart is het schilderwerk verweerd waarbij mogelijk op termijn inwatering kan ontstaan met houtrot als gevolg. Op de munnik is het hout ter plaatse van de lagering in de staart aan het vlezigen. Tussen de schenen in de munnik is plaatselijke houtrot aantasting aanwezig.

Foto 34.
Detail van de houtrot aantasting onder de kruiketting.

Technische staat: 3. Redelijk

De gehele krui ketting af te rollen van de munnik en de aantasting verder te controleren. Indien de munnik nog draagkrachtig genoeg is, deze te herstellen dan wel te conserveren. Op termijn rekening te houden met het vervangen van de munnik.

24.	Munnik	Vlezen van het hout, en houtrot in de munnik. Te rekenen op het conserveren van het houtwerk en mogelijk op termijn vernieuwen van het hout.	3

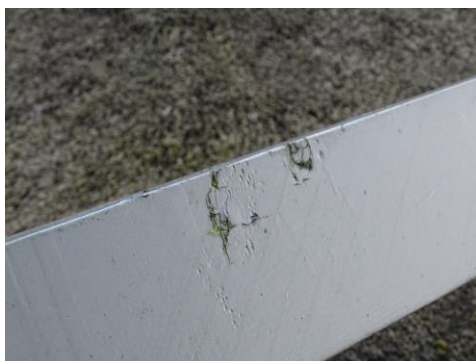
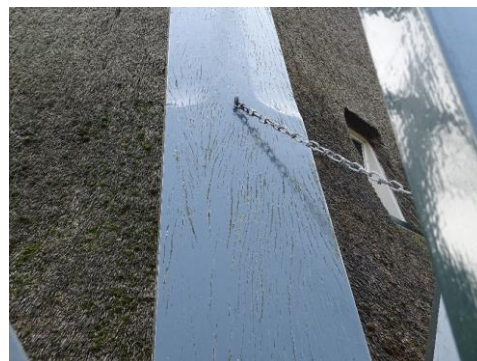
Foto 35 & 36.
Detail van een verweerde plek op een lange schoor bij een noest en detail van de windscheuren op de staartbalk.

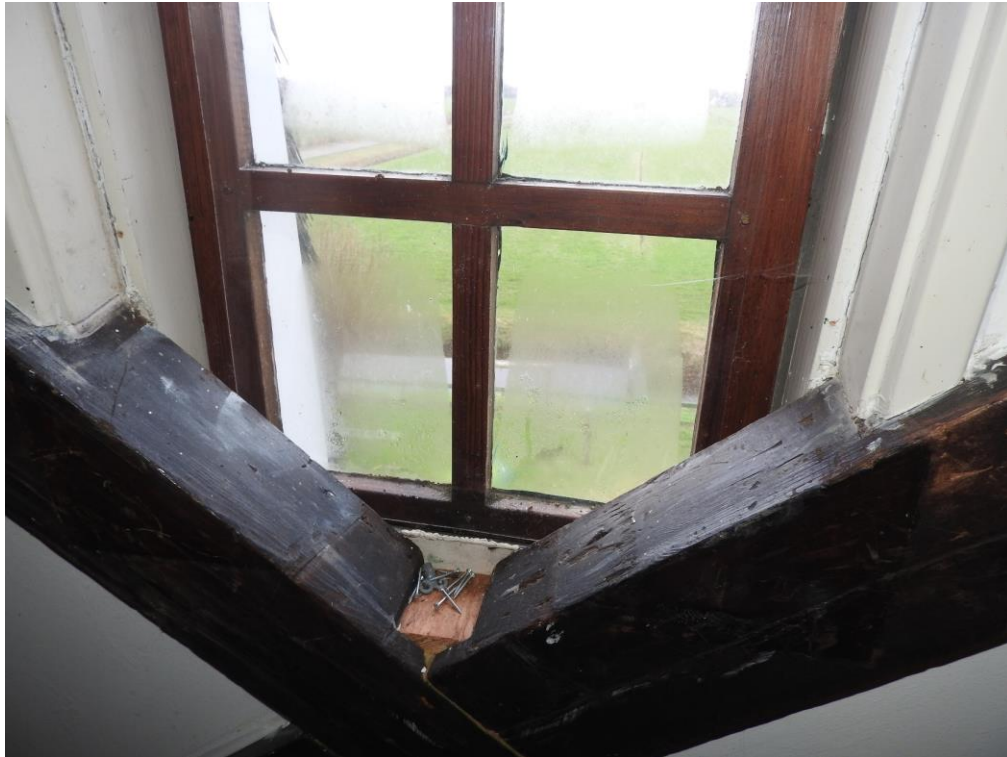
Foto 43.

De onderzijde van de kistramen zijn dicht gezet aan de binnenzijde i.v.m. tocht. Op de ruiten zit condensatie, wat op het raamhout terecht komt en houtaantasting als gevolg kan hebben. De liggende delen van de kisten zijn plaatselijk verweerd tezamen met naden van de planken van de toegangsdeur. Rondom de kistramen tochten de aansluitingen en is divers kitwerk aanwezig t.b.v. tochtwering.

Detail van de condensatie op de ruiten met bij de glasroeden plaatselijke vocht aantasting.

Technische staat: 3. Redelijk

Gedurende het uit te voeren schilderwerk, te rekenen op het plaatselijk herstellen van de houten ondergronden. Voor mogelijke comfort verbetering in de molen kunnen de ramen gewijzigd worden voor het verduurzamen waaronder kierdichting.

30.	Kozijnen, ramen en deuren	Kleine herstelwerkzaamheden uit te voeren aan de houten ondergronden gedurende het schilderwerkwerk van de buitenzijde.	3

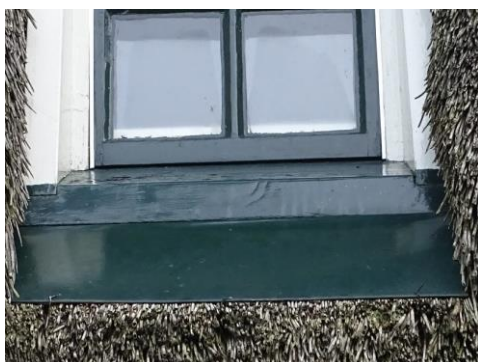
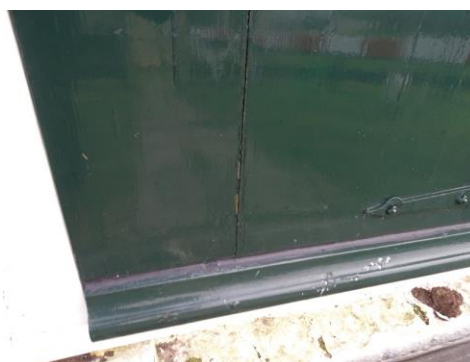
Foto 44 & 45.

Detail van plaatselijke verwerking van de onderzijde van een raamkist en de toegangsdeur.

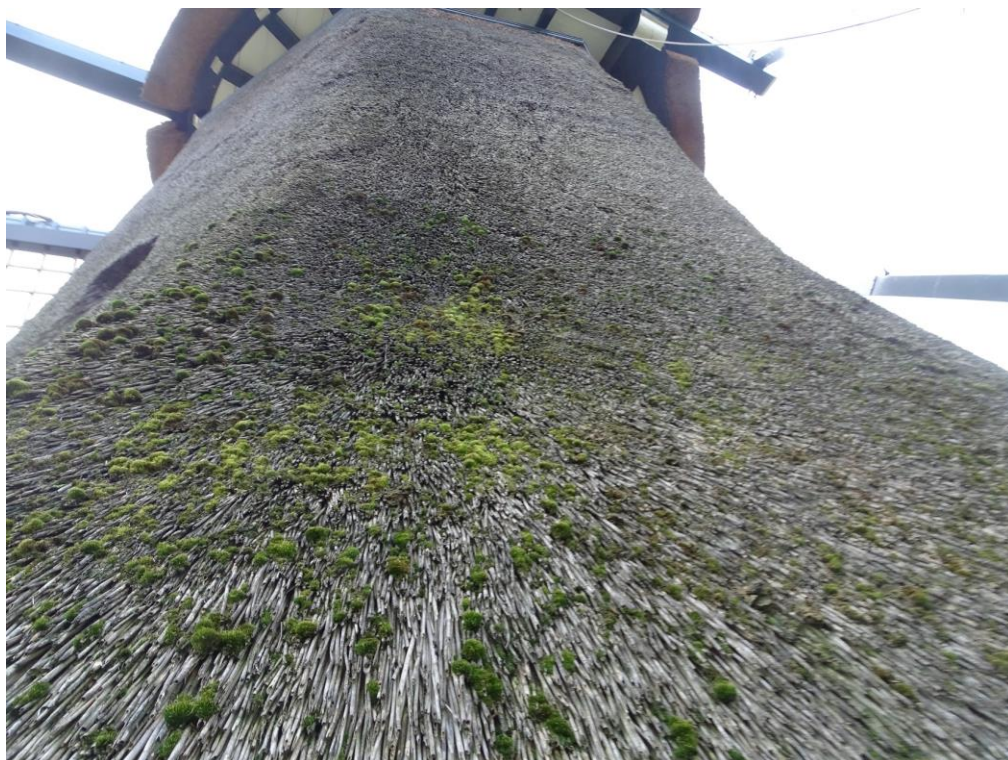
De rietbedekking van het achtkant is plaatselijk verweerd, voornamelijk bij het onderste deel. Er is mosgroei aanwezig, dit houdt water vast waardoor het onderliggende riet sneller aangetast wordt.

Foto 47.
Detail van mosgroei op de rompbekleding.

Technische staat: 2. Goed

De rietbedekking periodiek te ontdoen van mossen en algen. Hierbij tevens rekening te houden met het plaatselijk bijstoppen van de rietbedekking.

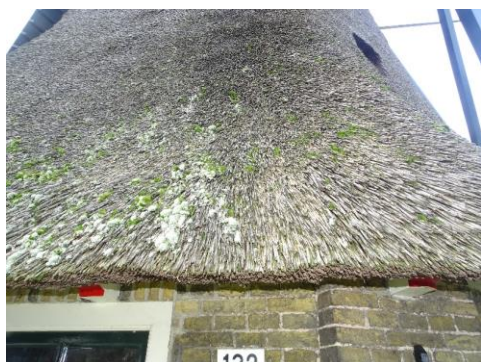
Foto 48 & 49.
Detail van diverse mossen op de romp en een overzicht van de kap.

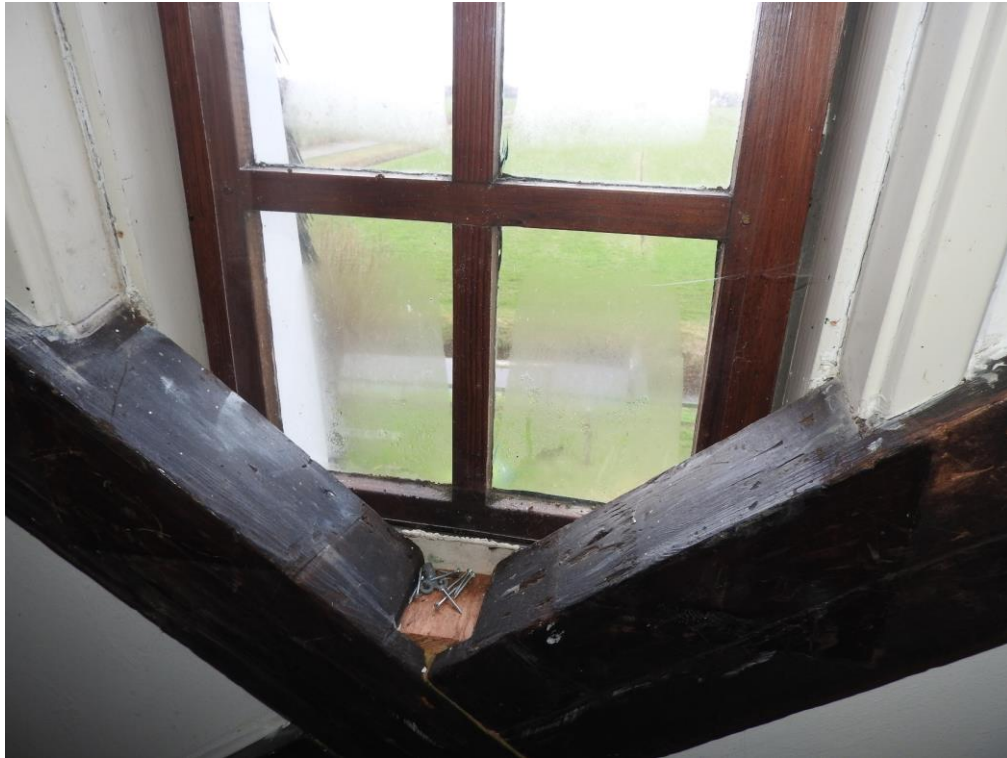
Foto 53.

De ruiten van de molen zijn allen voorzien van enkelglas met achterop geschroefd plexiglas. Op het enkelglas is verspreid condensatie aanwezig. De molen wordt bewoond, is verhuurd door de molenstichting.

Detail van de condensvorming op het enkelglas met opgeschroefde plexiglas.

Technische staat: 3. Redelijk

Als comfort verbetering in de woning kan de beglazing vernieuwd worden door isolerende beglazing, indien het niet om beglazing met monumentale waarde gaat.

STABU	Onderdeel	Gebrek/werkzaamheden	Urgentie
34.	Beglazing	Het aanwezige enkelglas van alle ramen op termijn te vervangen, door "dunne" isolerende monumenten beglazing, in verband met de woonfunctie in de molen.	5

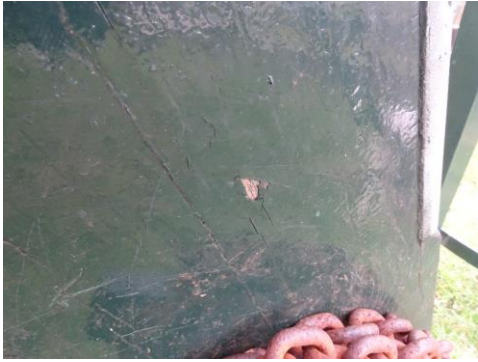
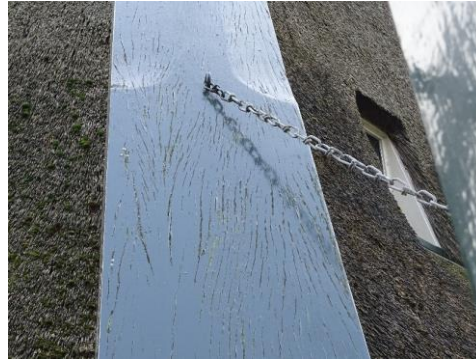
Foto 64 & 65.

Detail van onthechting op de staartbalk en diverse windscheuren waar mos inzit.

Technische staat: 3. Redelijk

Voor de instandhouding van het bestaande ondergronden te rekenen op groot schilderwerk aan alle reeds geschilderde onderdelen. Hiervoor de onderdelen ontmossen en reinigen. Bij het schilderwerk dient tevens rekening gehouden te worden met plaatselijk houtrot herstel, dan wel fixeren van steenachtige ondergronden.

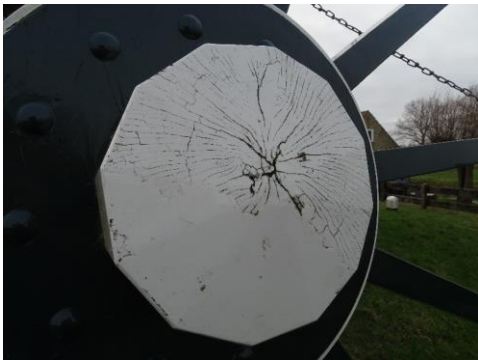
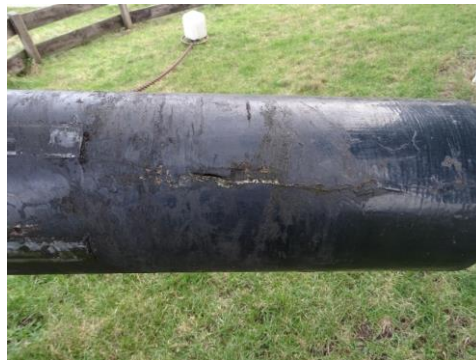
Foto 66 & 67.

Detail van onthechting op de kop van de munnik en een scheur met vulmiddel.

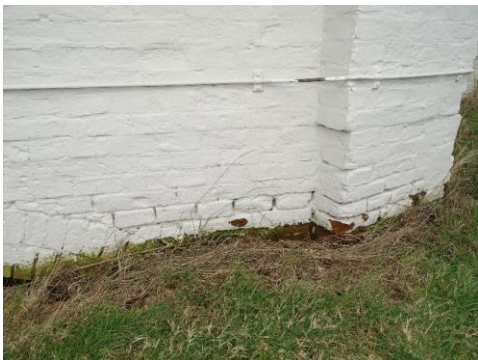
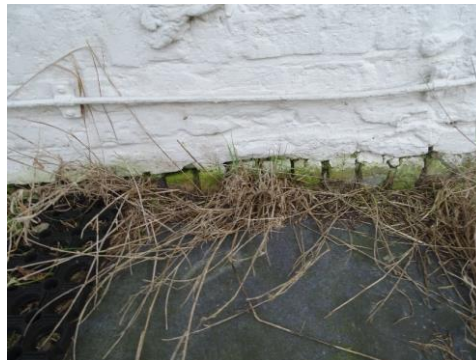
Foto 68 & 69.

Details van plaatselijke onthechting van schilderwerk om het metselwerk.

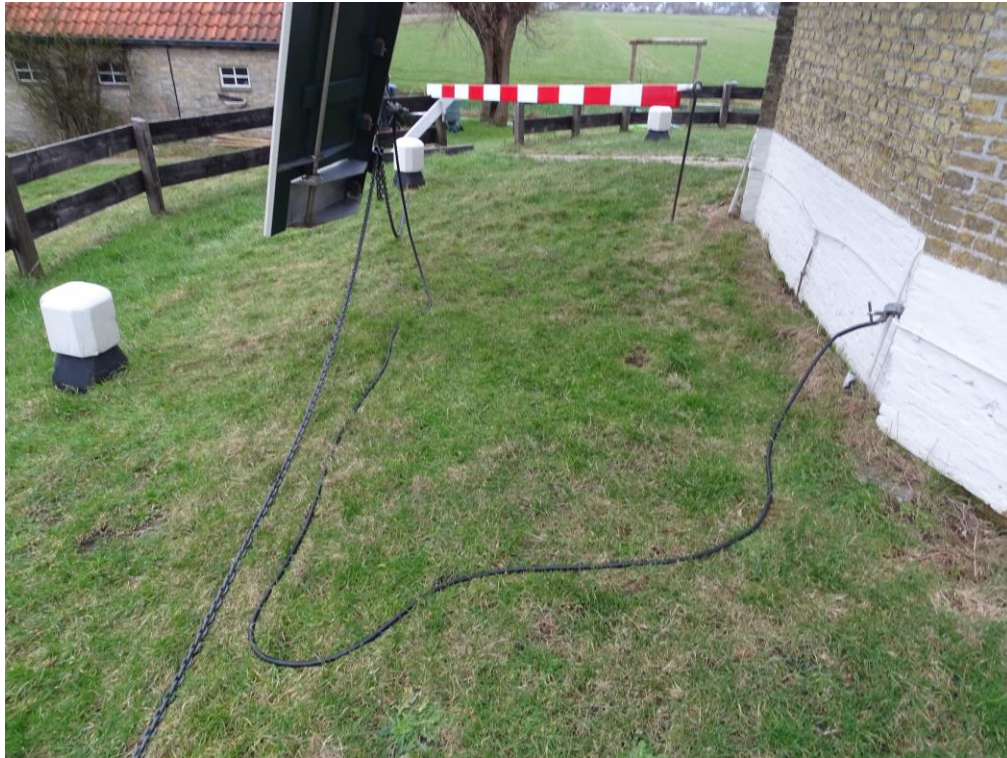
Foto 73.

De molen is voorzien van een ringleiding welke doorverbonden is met een flexibele bliksembeveiligingskabel aan de onderzijde van de roeden. De flexibele kabel was tijdens de inspectie in gebruik en op de juiste manier bevestigd. Eén van de bevestigingen van de ringleiding was van de muur losgekomen.

Overzicht van de flexibele bliksembeveiligingskabel, bevestigd aan de ringleiding.

De bliksembeveiligingsinstallatie dient periodiek gekeurd en doorgemeten te worden door een ter zake kundig bedrijf. Hierbij dienen eventuele gebreken hersteld te worden.

70.	Ringleiding	De losgekomen beugel van de bliksembeveiliging herstellen.	3
90.	Regelkleppen	Van de regelkleppen periodiek de lassen van de gewrichten controleren op mogelijke verergering, te rekenen op mogelijk klein herstelwerk aan de lassen.	3

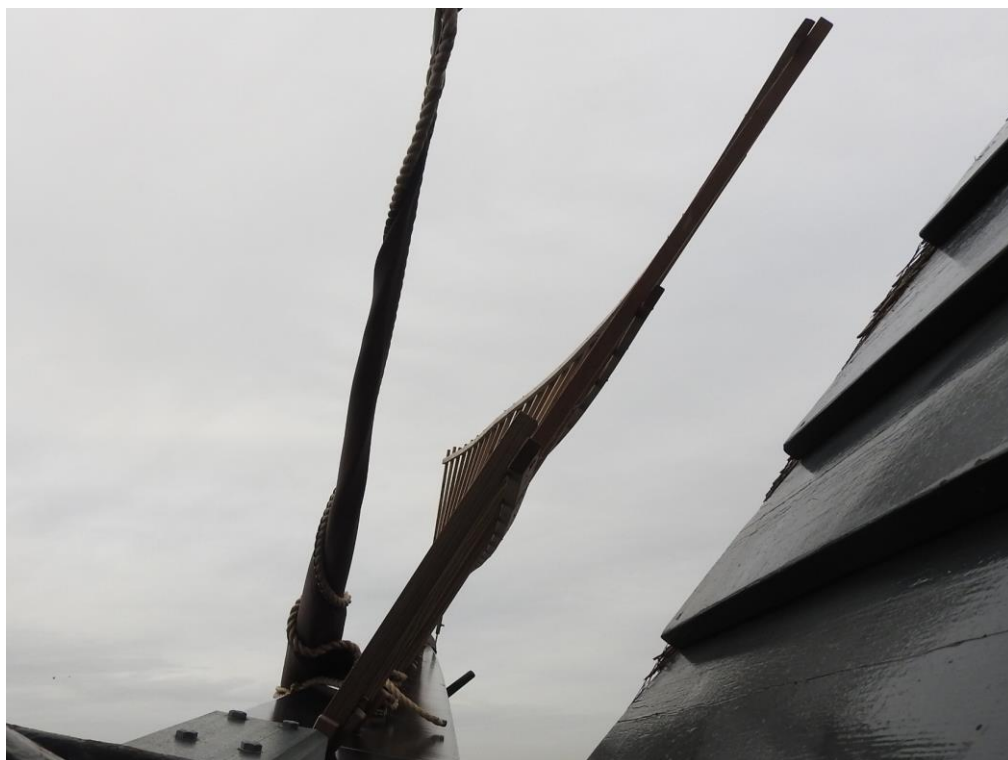
Foto 83.

In één end van de binnenroede is een knik in de zeeg waargenomen.

Overzicht van één end met aan het uiteinde een knik in de zeeg.

Technische staat: 2. Goed

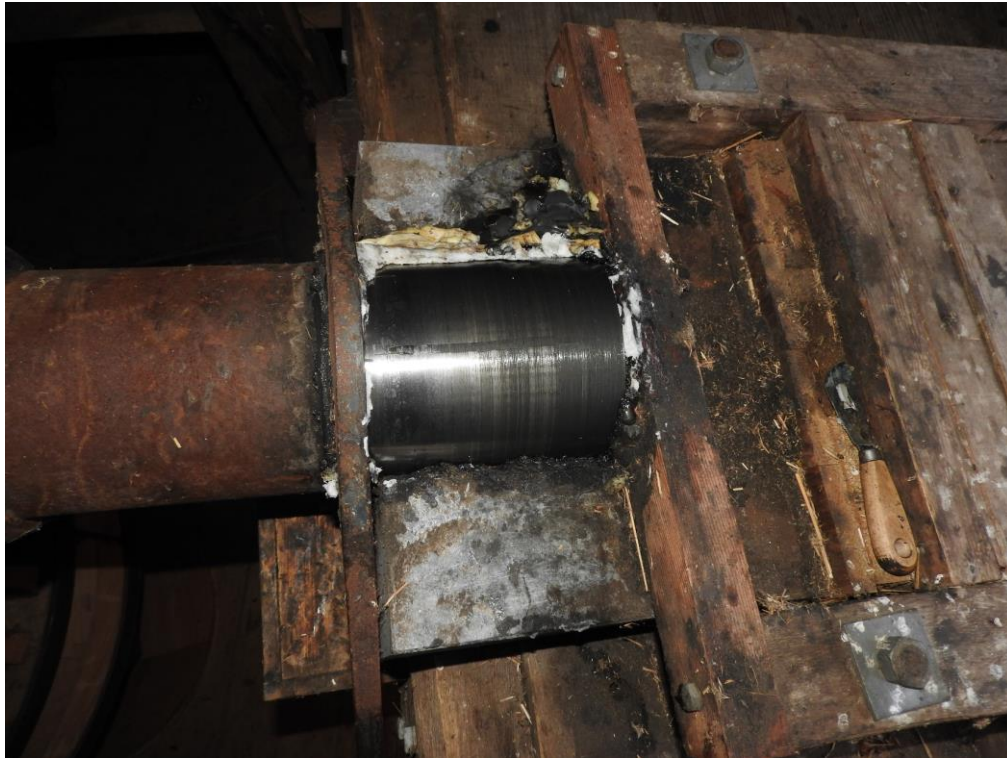
Foto 92.

De pen draagt meer op de voorzijde van de steen waardoor de smeering niet geheel gelijkmatig is.

Detail van de pen, met aan de achterzijde meer vet op het lager.

Technische staat: 2. Goed

De ligging van de bovenas en de lageringen periodiek controleren, indien nodig het gaande werk deugdelijk afstellen
