Toelichting op de staat van onderhoud

Poldermolen De Hersteller te Sintjohannesga

Eigenaar: Molenstichting De Hersteller
Monumentnr: 359671
Projectnr: 8464_NZ_2023135

Opname datum: 25 januari 2024

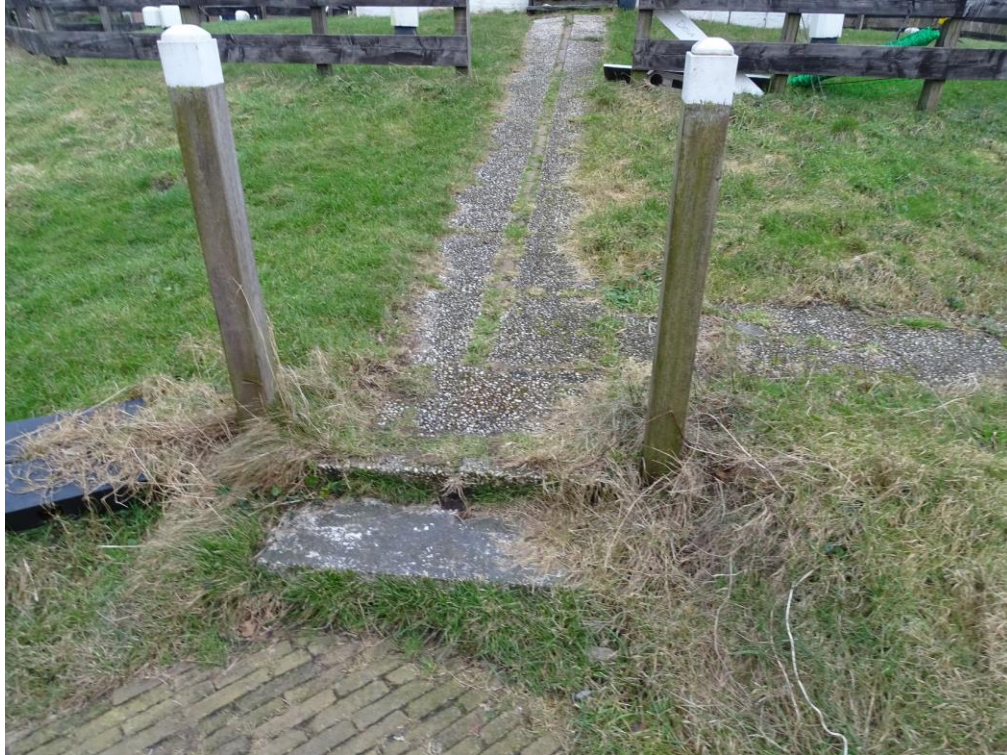
Foto 13.

De bestrating voor de molen, naar de toegangsdeur, is plaatselijk verzakt. De twee houten opsluitbanden langs de bestrating zijn sterk door houtrot aangetast.

Overzicht van de bestrating naar de molen.

De bestaande bestrating te demonteren tezamen met de opsluitbanden. De houten opsluitbanden te vervangen conform de bestaande houtsoort en afmetingen. Het zandbed onder de bestrating aan te vullen en met schoon straatzand en de bestrating te herleggen.

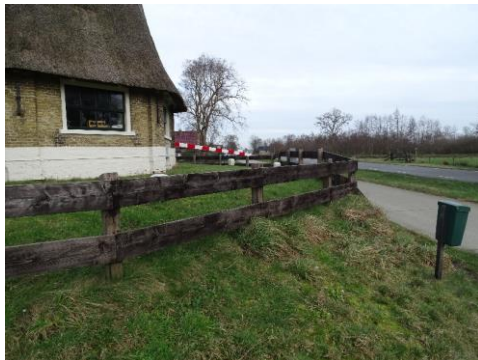
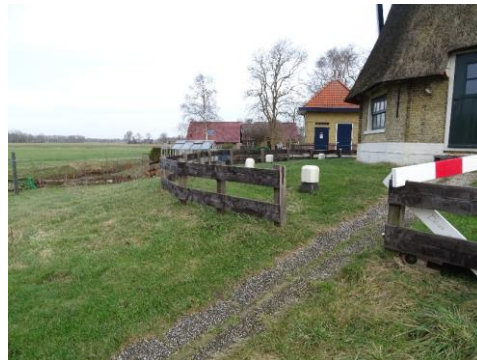
Foto 18 & 19.

Overzicht van de overige delen van het hekwerk.

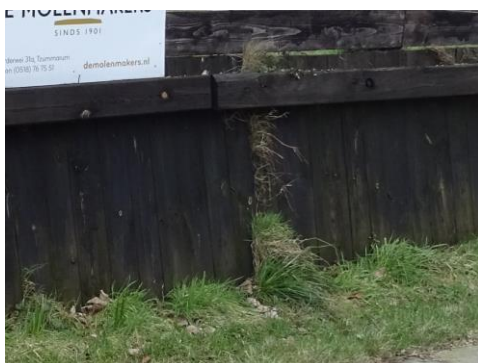
In het metselwerk rondom het maaiveld zijn plaatselijk openingen van de spaarbogen waarneembaar, hierdoor kan mogelijke ongedierte of inwatering ontstaan, te rekenen op het ophogen van de molenbelt, dan wel het verwerken van grond onder de spaarbogen. Er zijn geen bijzonderheden geconstateerd die wijzen op gebreken aan de fundering. Bij de damwand aan de zuidzijde van de molen komt plaatselijk begroeiing tussen de planken door. Hierdoor kan mogelijk langer vocht toetreding ontstaan met op termijn houtrot en verzakkingen van het grondwerk tot gevolg.

Periodiek de begroeiing rondom de damwand te verwijderen en mogelijk kleine herstelwerkzaamheden aan het houtwerk uit te voeren. Bij de spaarbogen het grondwerk aan te vullen en de belt inzaaien.

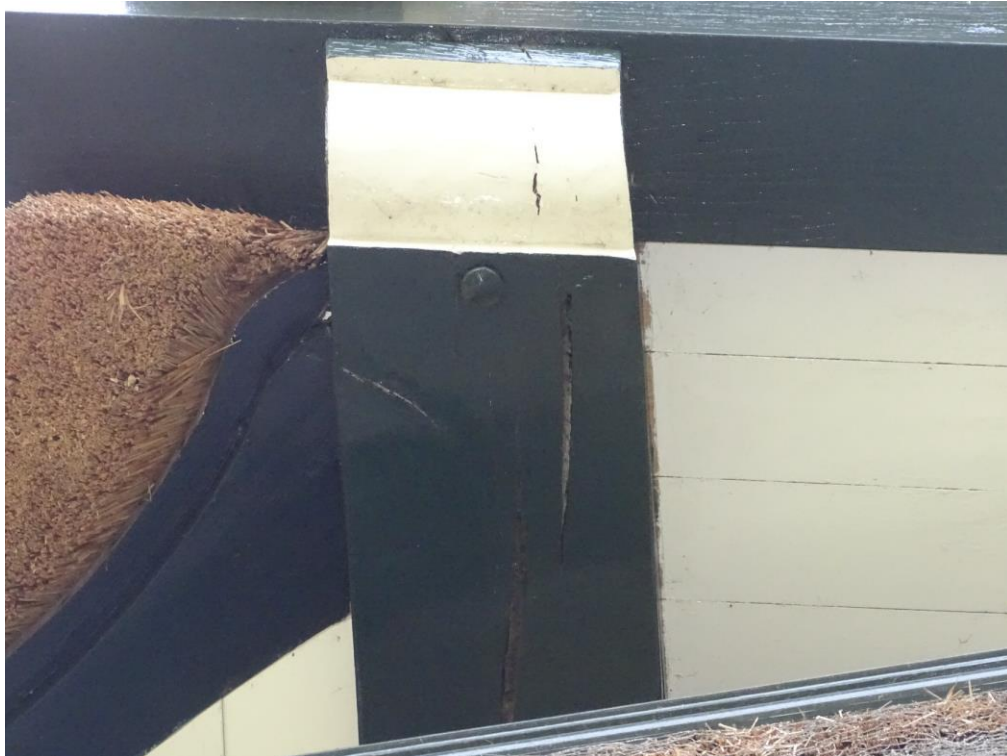
Foto 37.
Detail van een voeghoutkop van het achterkeuvelens.

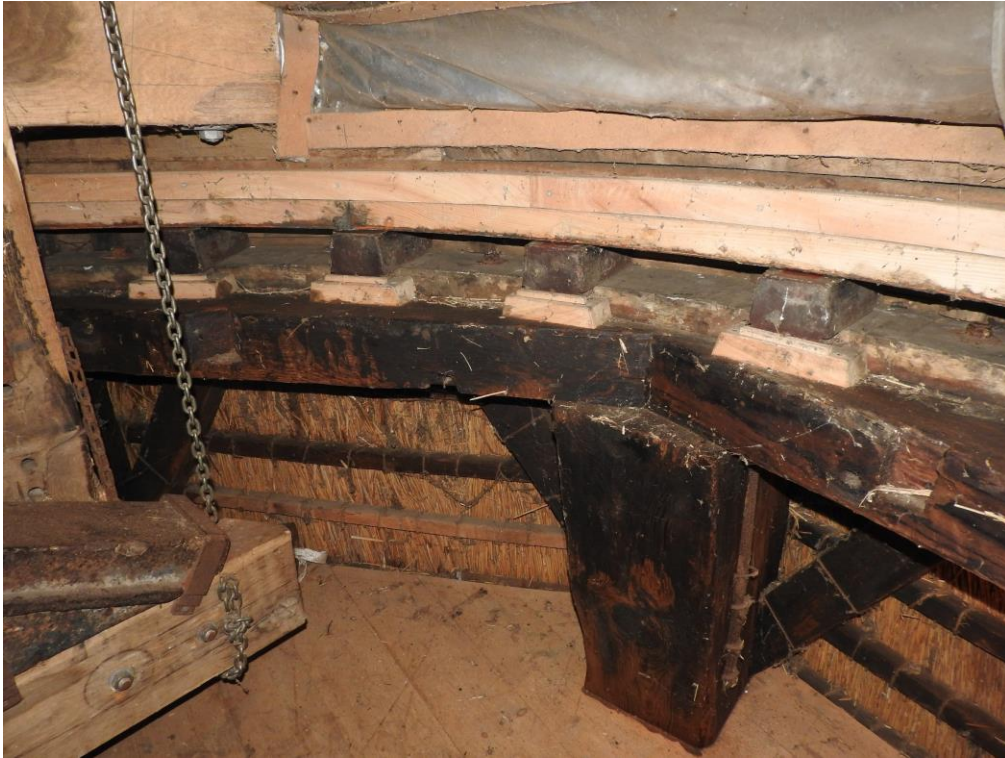
Aan de onderzijde van de overring is het hout plaatselijk aan het splinteren.

Foto 40.
Overzicht van een deel van het neutenkruitwerk.

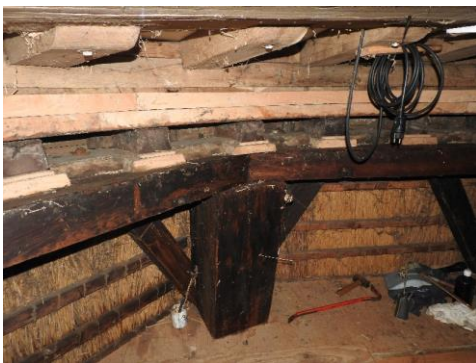
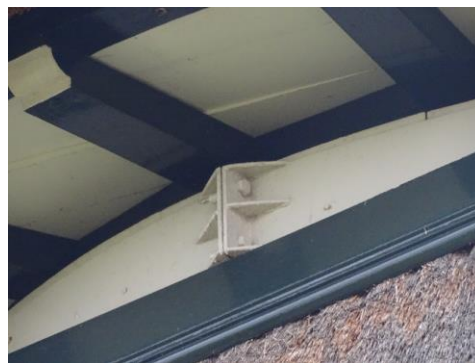
Foto 41 & 42.
Overzicht van de neuten en een detail van de band om de keerkuip.

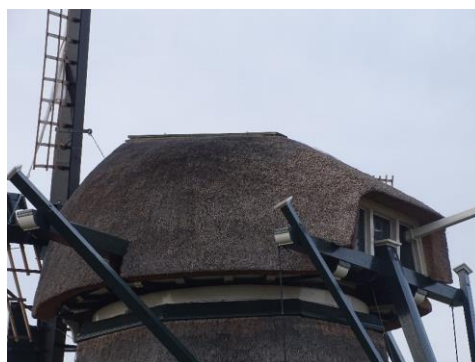
Foto 48 & 49.
Detail van diverse mossen op de romp en een overzicht van de kap.

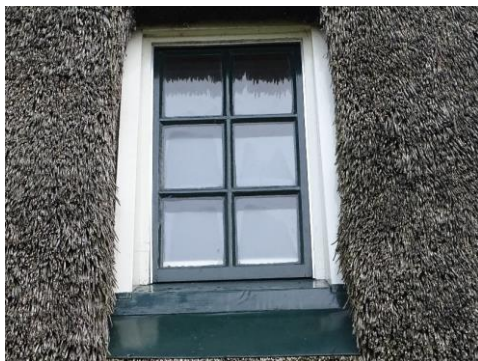
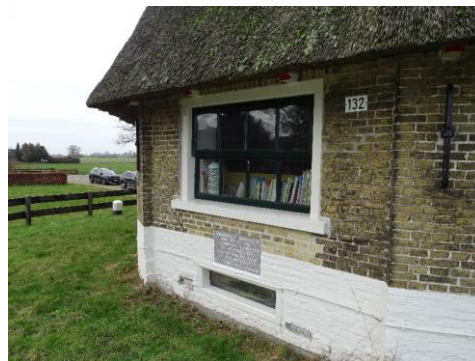
Foto 54 & 55.

Detail van een kistraam van buiten met condensvorming en een overzicht van twee ramen in de veldmuur.

STABU	Onderdeel	Gebrek/werkzaamheden	Urgentie
34.	Beglazing	Het aanwezige enkelglas van alle ramen op termijn te vervangen, door "dunne" isolerende monumenten beglazing, in verband met de woonfunctie in de molen.	5

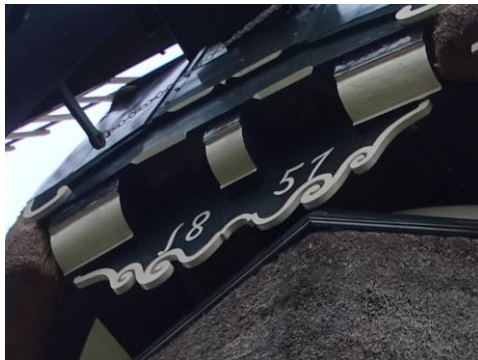
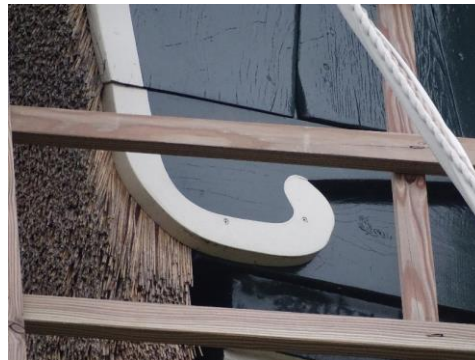
Foto 59 & 60.
Overzicht van de baard en detail van één van de hammen.

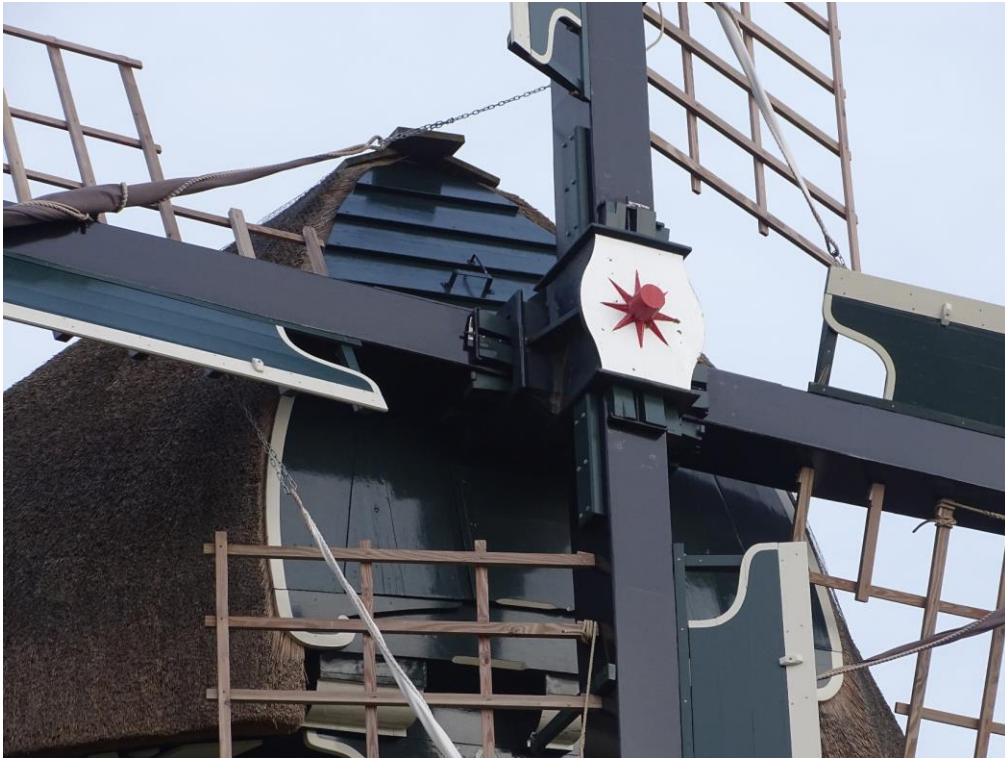
Foto 61.
Overzicht van de askop met voorkeuvelens.

Voor de instandhouding van het bestaande ondergronden te rekenen op groot schilderwerk aan alle reeds geschilderde onderdelen. Hiervoor de onderdelen ontmossen en reinigen. Bij het schilderwerk dient tevens rekening gehouden te worden met plaatselijk houtrot herstel, dan wel fixeren van steenachtige ondergronden.

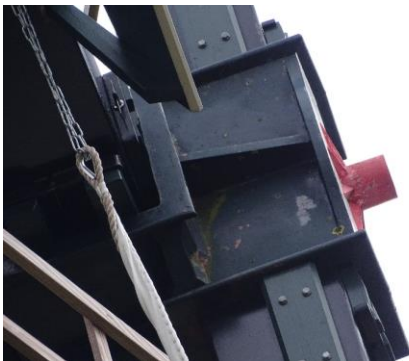
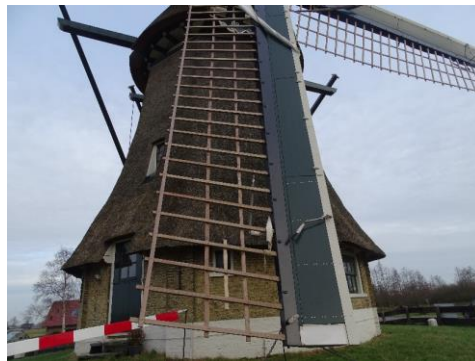
Op enkele plekken is het schilderwerk verweerd en treed plaatselijke onthechting op

Foto 62 & 63.
Detail van plaatselijke onthechting op de askop en overzicht van één end

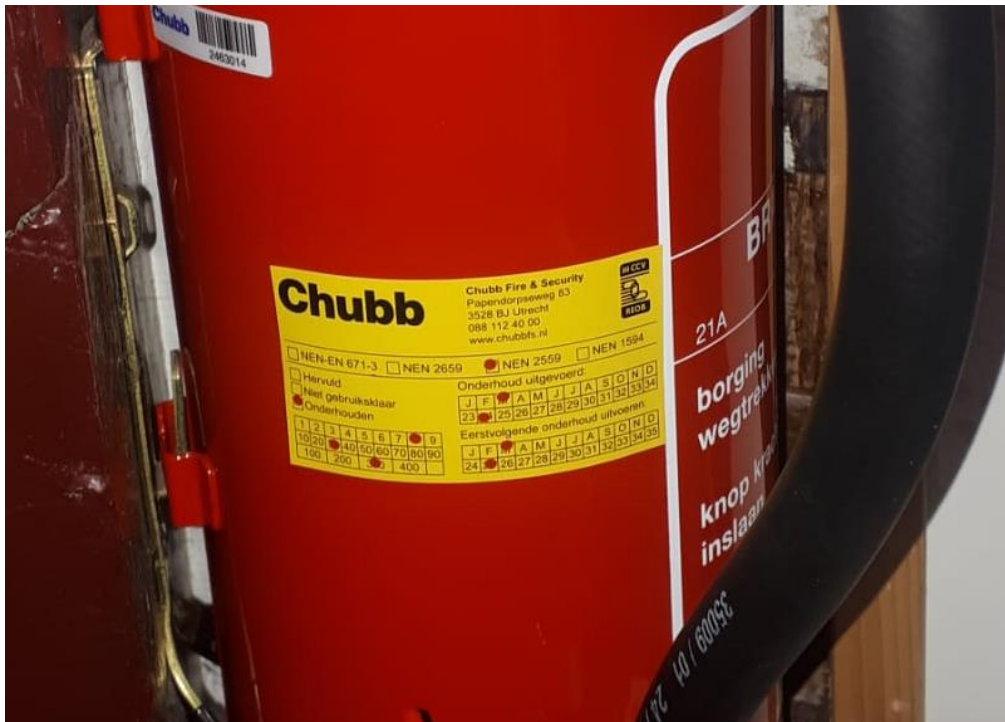
Foto 70.

Op de molen zijn 3 brandblussers aanwezig, deze zijn voor het laatst gecontroleerd in maart 2024.

Detail van de sticker met de laatste keuring op één van de schuimblussers.

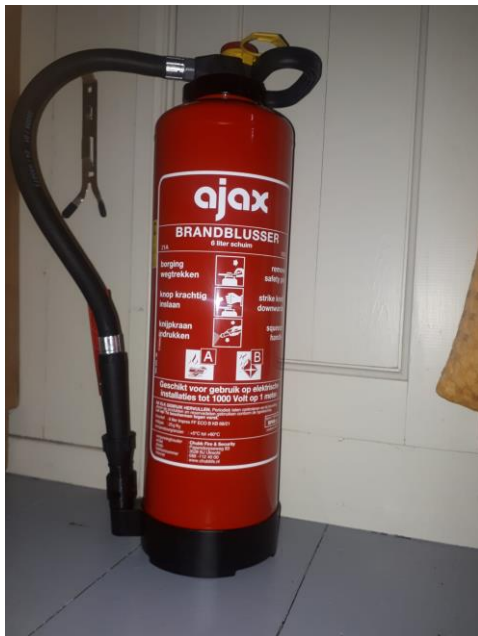
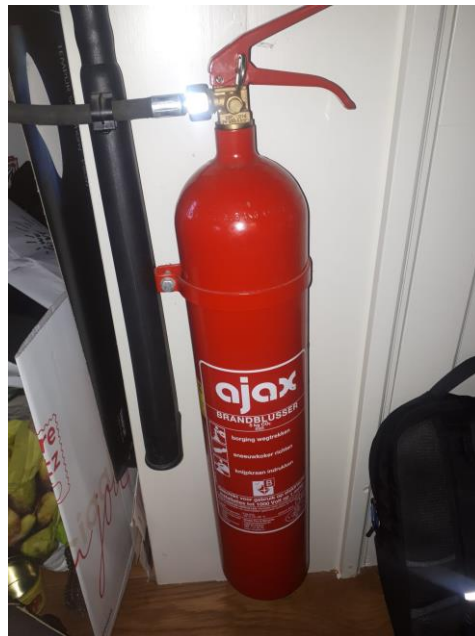
Foto 71 & 72.

Overzicht van één schuim en co2 blusser.

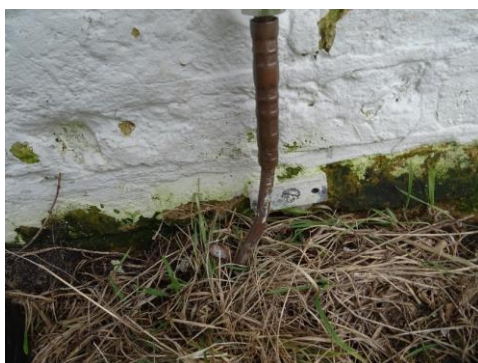
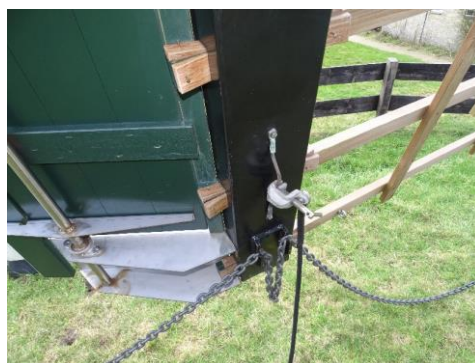
Foto 74 & 75.

Overzicht bliksembeveiliging / bevestiging op de roede.

De bliksembeveiligingsinstallatie dient periodiek gekeurd en doorgemeten te worden door een ter zake kundig bedrijf. Hierbij dienen eventuele gebreken hersteld te worden.

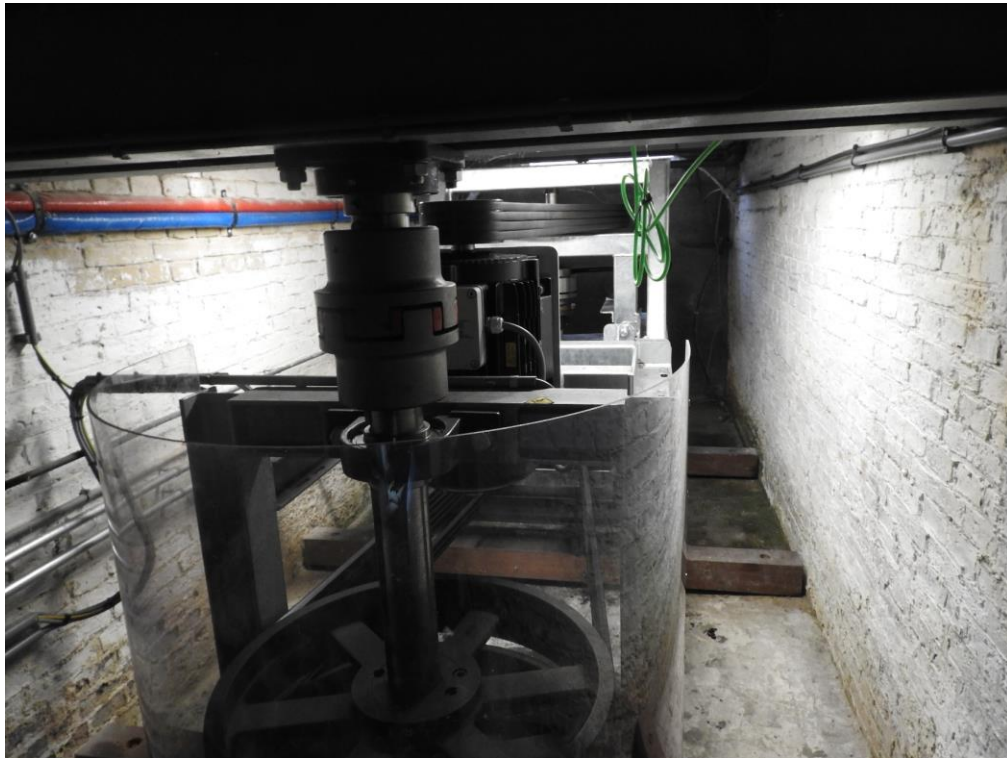
Foto 76.

Overzicht van de generator met de verbinding van de koningsspil op een as.

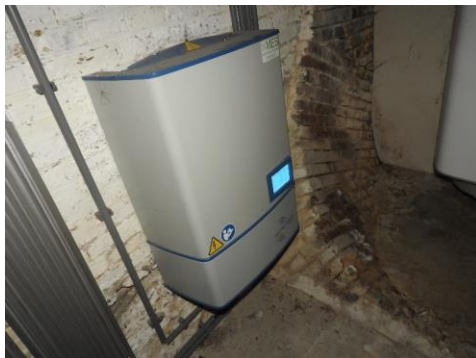
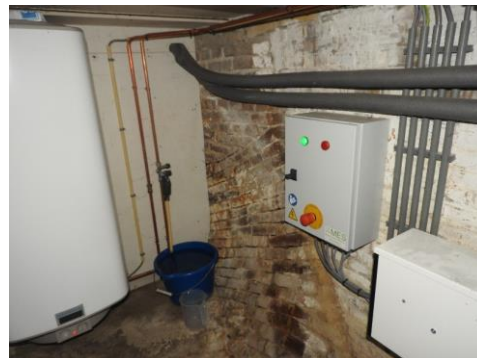
Foto 77 & 78.

Details van overige delen van de installatie.

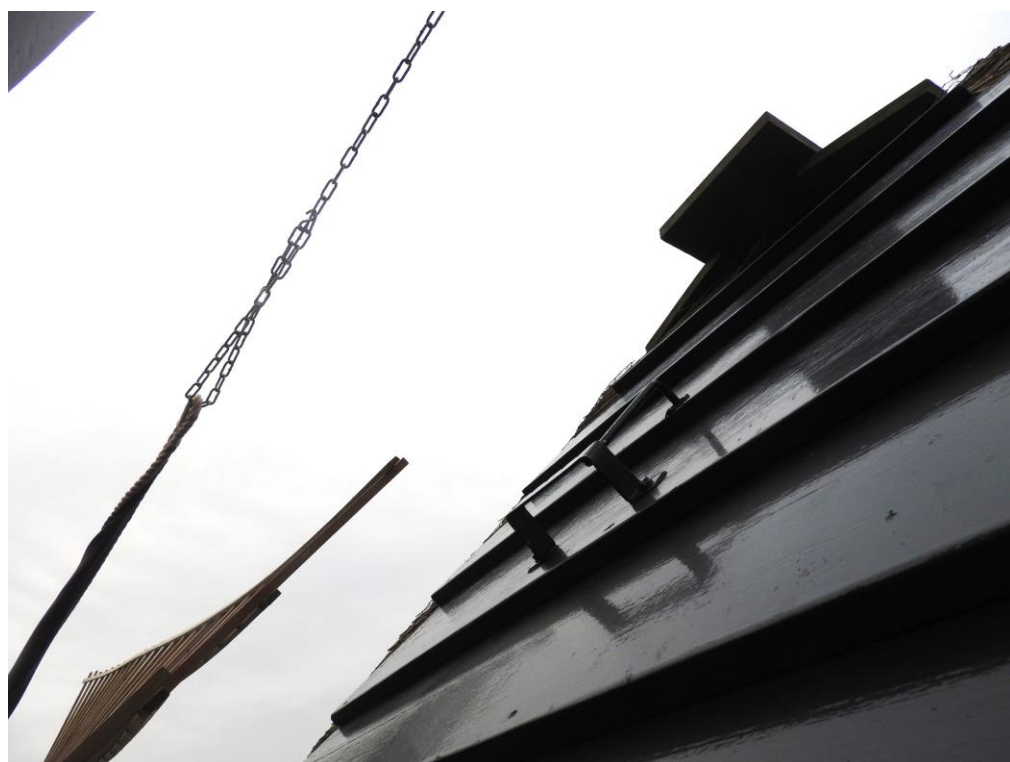
Foto 79.

Overzicht veiligheids-opstaphandgreep op het stormschild.

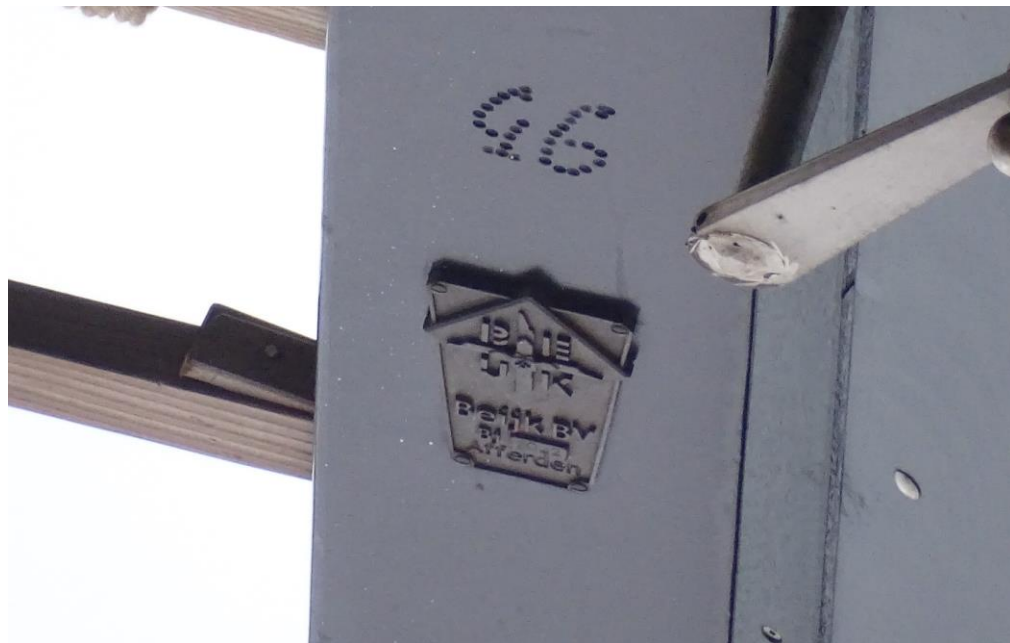
Foto 80.

Detail de roedeplaat op de buitenroede.

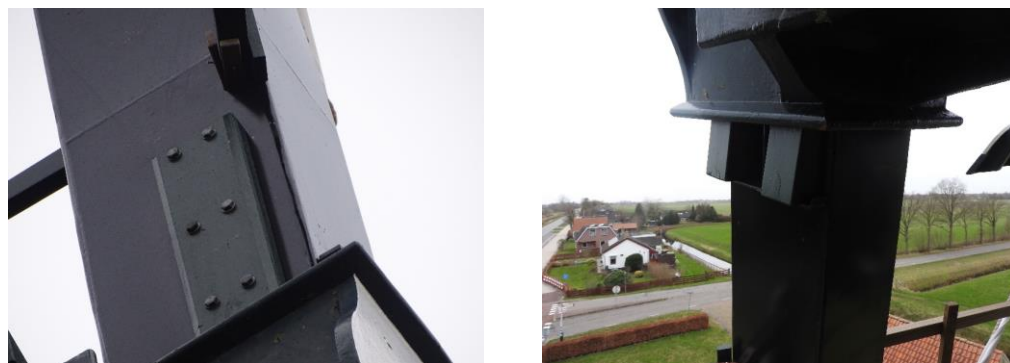
Foto 81 & 82.

Details van een keerklos en wiggen van de buitenroede.

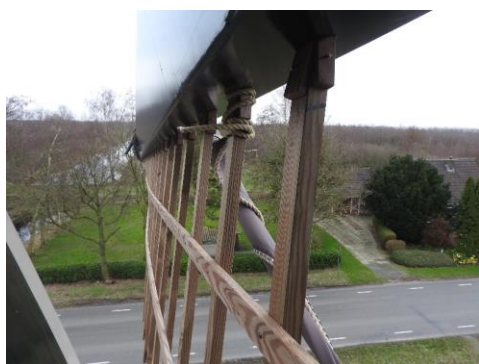
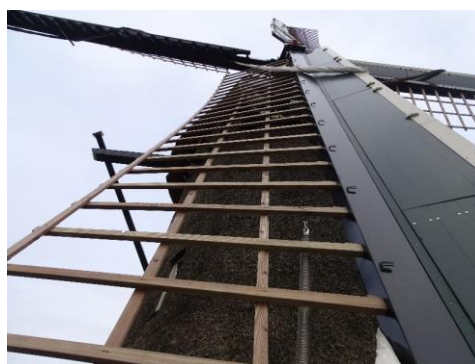
Foto 84 & 85.

Details van de ophekking.

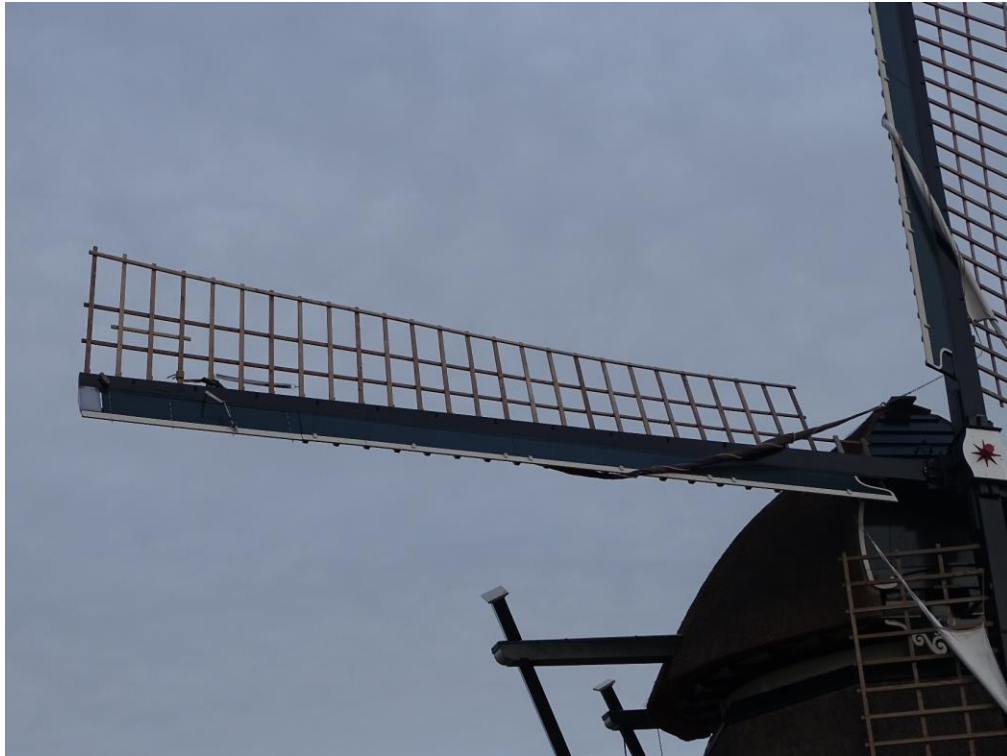
Foto 86.

Overzicht van één end.

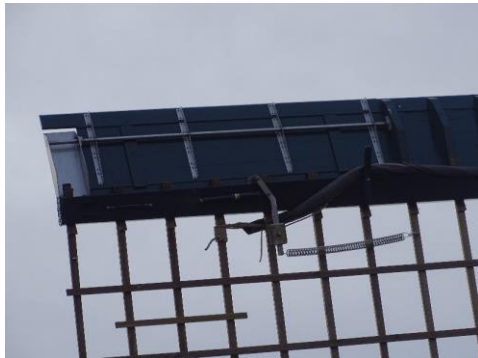
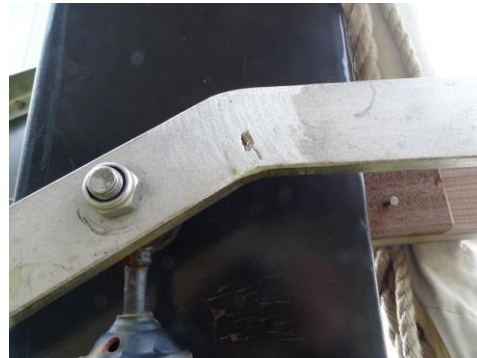
Foto 87 & 88.

Voor zover waarneembaar is in één van de koppelstangen een onvolledige doorlassing aanwezig bij de bocht.

Detail van een remklep en een onvolkomenheid in de doorlassing.

De lassen met waarneembare onvolkomenheden periodiek te controleren op mogelijke gebreken. Indien er veranderingen optreden dienen de lassen hersteld te worden.

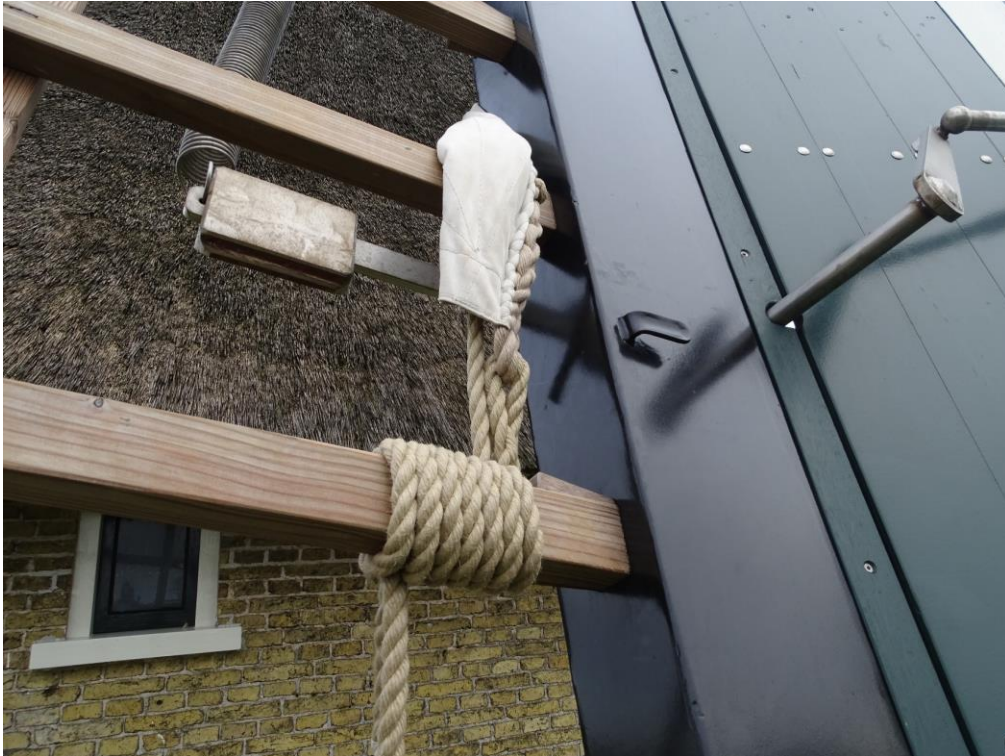
Foto 89.

Detail van het vastgezette onderhoektouw van het opgerolde zeil.

De molenzeilen dienen periodiek geïnspecteerd te worden en daar waar nodig kleine gebreken te herstellen.

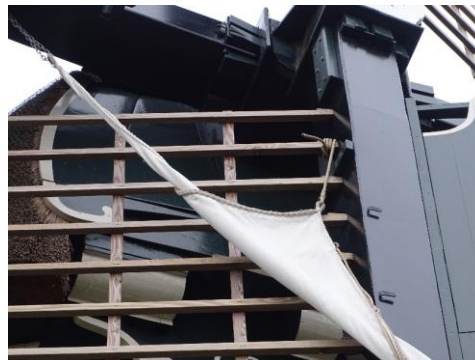
Foto 90 & 91.

Details van de opgerolde zeilen.

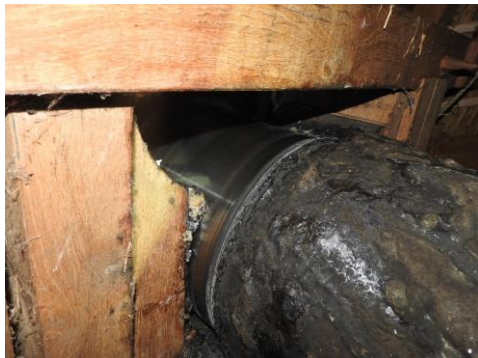
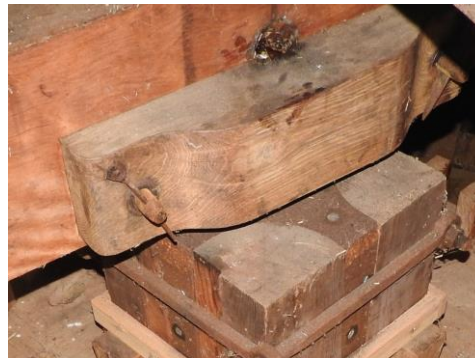
Foto 93 & 94.

Detail van de hals en de busdeur.

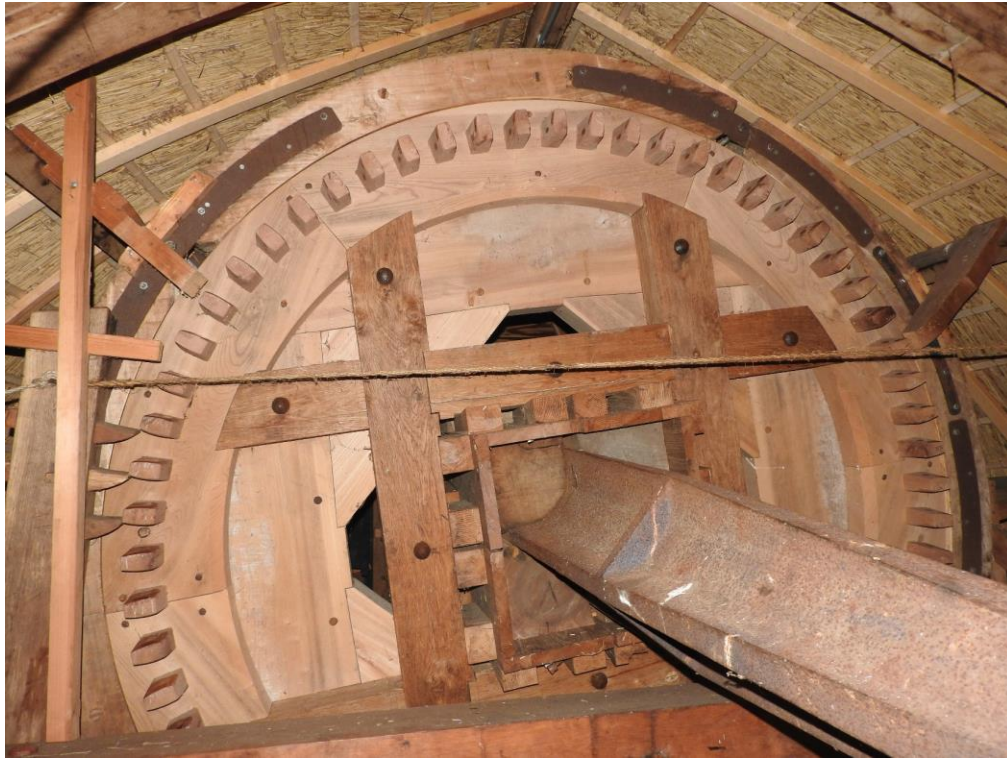
Bij de molenwielen, bovenwiel en bovenbonkelaar, zijn geen gebreken waargenomen. De wouterlatten zitten niet meer tegen de wiggen van het bovenwiel aan.

Foto 95.
Overzicht van het bovenwiel.

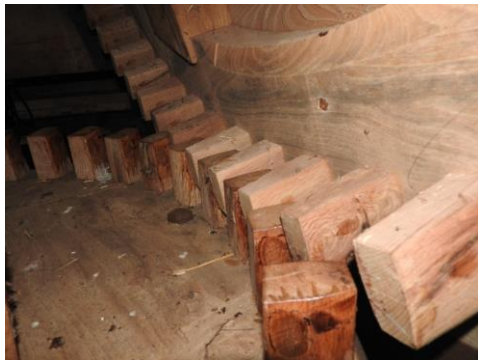
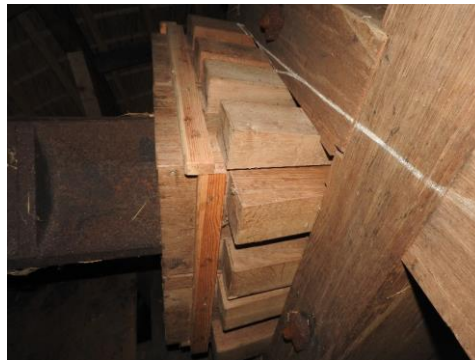
Foto 96 & 97.
Detail van de beet en de wiggen van het bovenwiel.

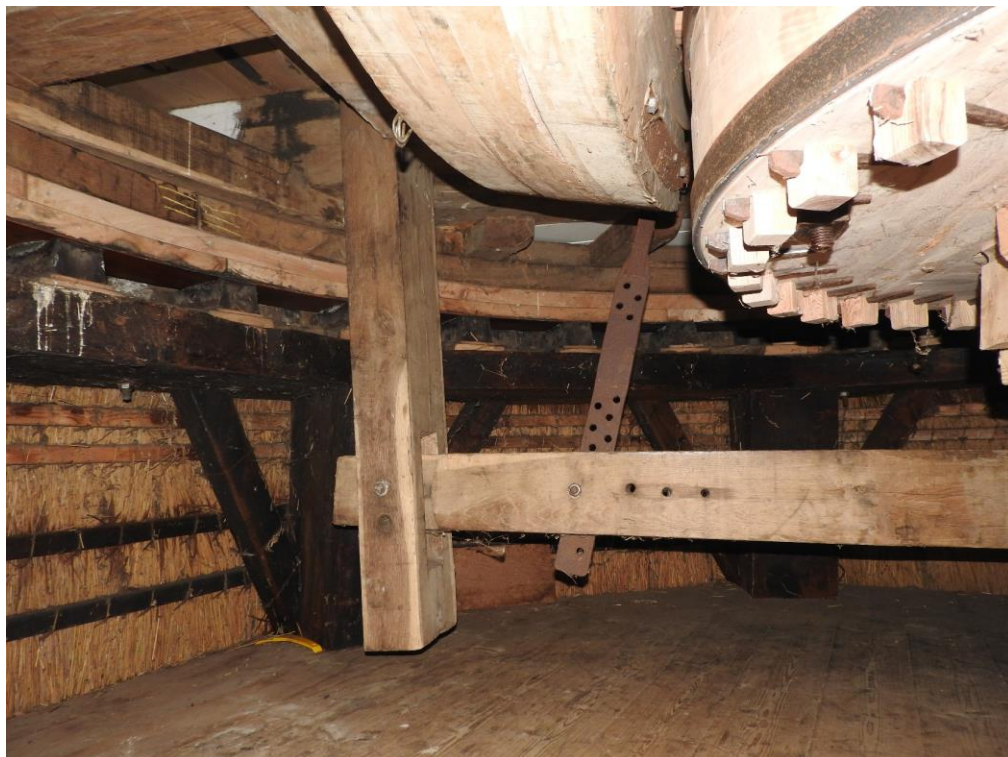
Voor zover waarneembaar zijn er geen gebreken waargenomen bij de diverse onderdelen van de vang.

Foto 98.
Overzicht van de vangbalk met ezel.

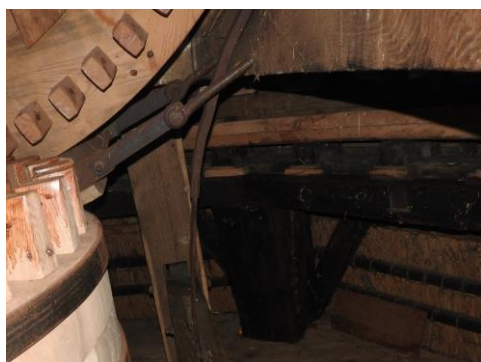
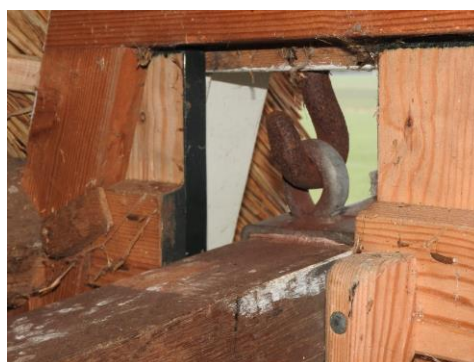
Foto 99 & 100.
Detail van het sabelijzer, koebouten en de ophanging van de wipstok.
